# **BUENAS PRÁCTICAS PREVENTIVAS**

## **BUENA PRACTICA N°4.- RESTRICCIÓN ACCESO A PLATAFORMA DE VÍA**

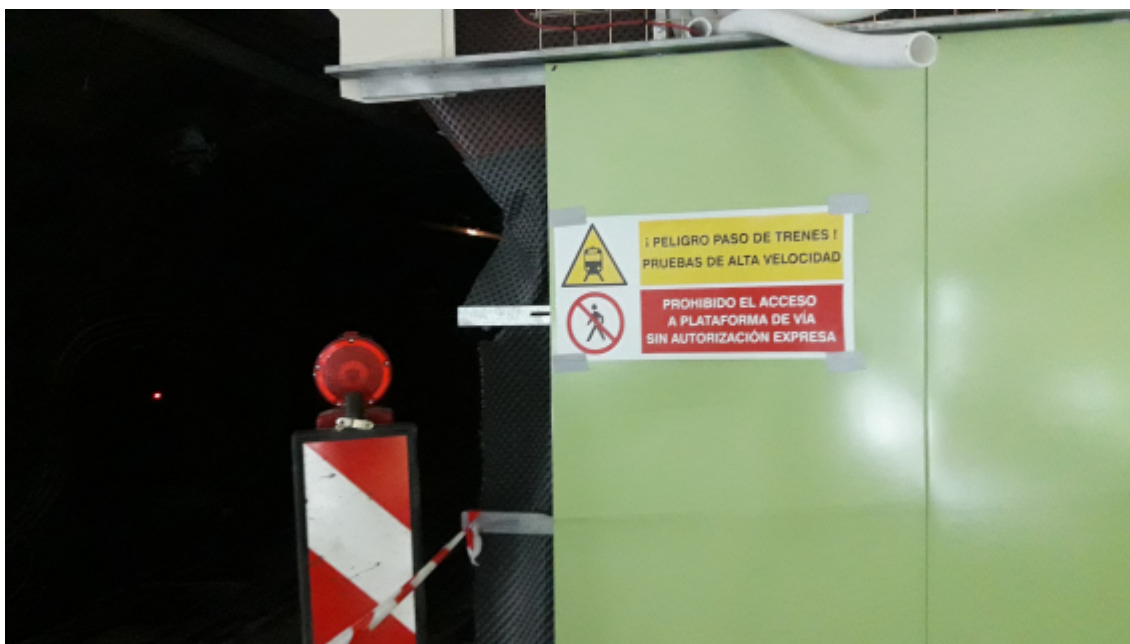
Disposición de señalética de prohibición.

Adicionalmente se colocaron carteles informativos de prohibición de acceso a plataforma de vía.

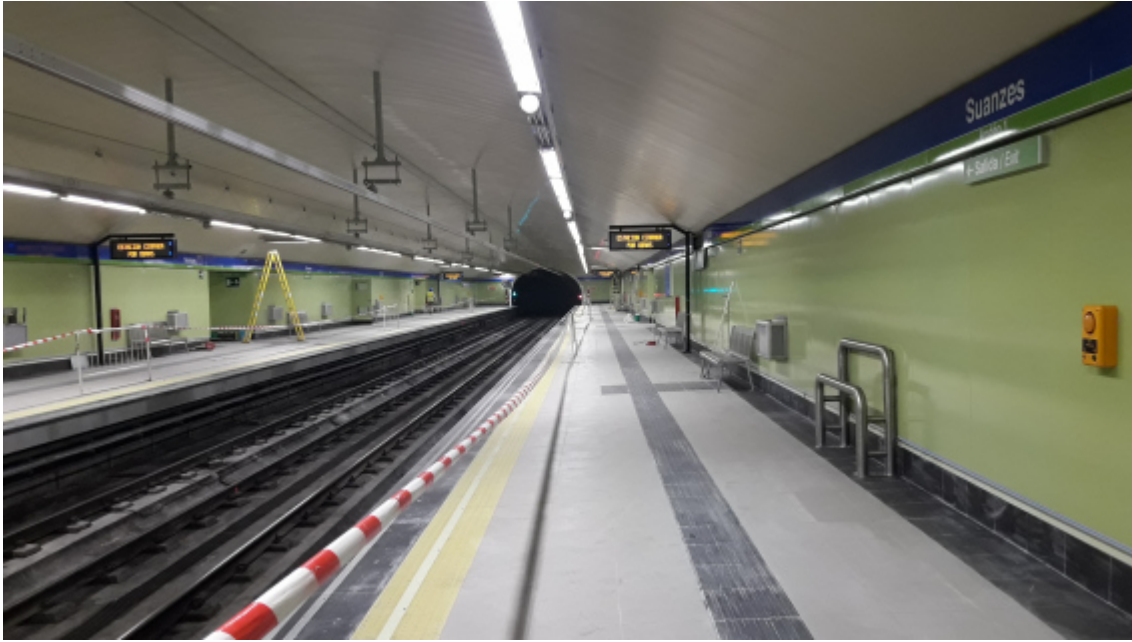
Balizamiento de ambos andenes

Se procedió al balizamiento de los dos andenes desde el piñón de entrada a al piñón de salida mediante cinta de balizamiento y vallas tipo ayuntamiento, dejando una distancia no inferior a 1m desde el borde de andén.
